大規模盛土造成地 宅地カルテ(概要・総評)

| 盛土番号 | 2-② | 宅地名 | 住宅地 | 造成(許可)年代 | S50 | | | |
| 所在地住所 | 杵築市山香町 | | | | | | | |

# 大規模盛土造成地 宅地カルテ(一次スクリーニング結果)

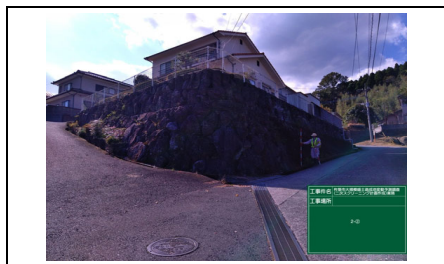
写真1 盛土下端部(末端)

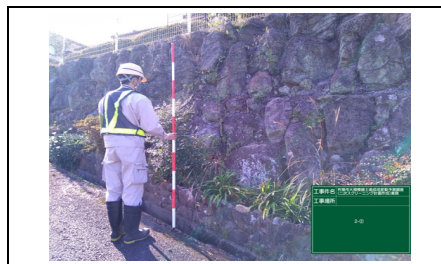
当該盛土は谷埋め盛土であり、末端形状はすりつきで構成されている。盛土末端部には宅地の石積擁壁があり、ひび割れが確認されたが、盛土全体への影響はないと判断した。盛土境界付近の擁壁に開口が確認された。また、盛土頭部にて地面の凹凸が確認された。集水地形上の盛土ではあるが、湧水等の変状は認められない。総合的に判断し想定被害形態は変形、優先度はB4とした。

写真2 盛土下端部(末端先)  
石積擁壁のひび割れ W=15mm

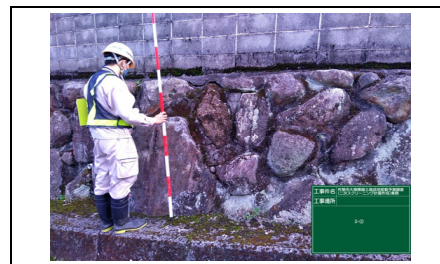
写真3 盛土下端部(末端先)  
石積擁壁のひび割れ W=20mm

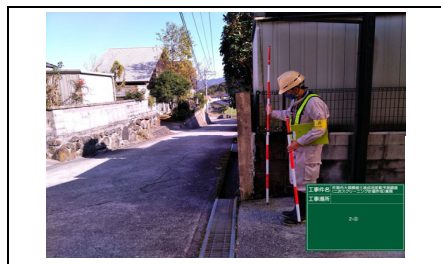
写真6 盛土境界部付近  
塀の傾き

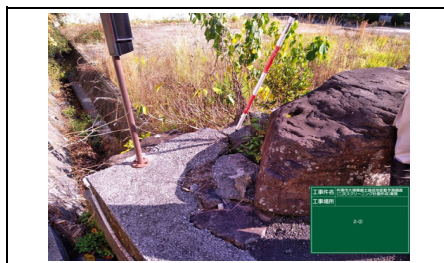
写真9 盛土境界部付近  
擁壁の開口

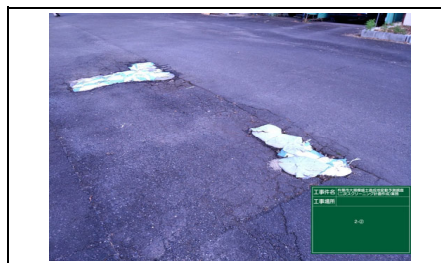
写真10 盛土外状況  
地面の凹凸

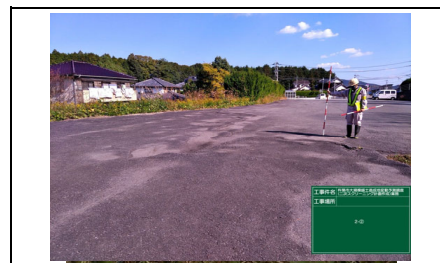
写真11 盛土境界部付近  
地面の凹凸

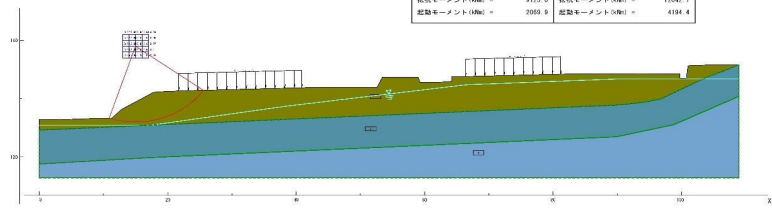
ひな壇部分(1段目)

| 常 時 (二次盛土の距離 = 0) | | 地震時 (二次盛土の距離 = 0) | |
|---|---|---|---|
| 最小安全率 | = 4.408 | 最小安全率 | = 2.871 |

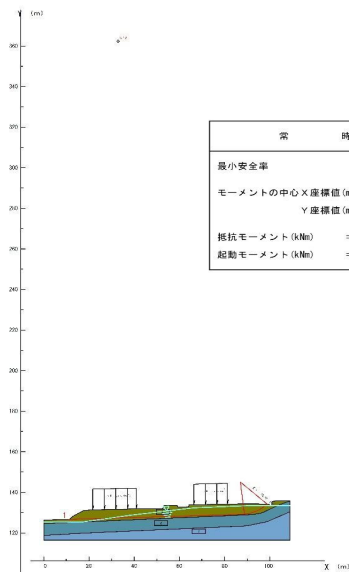
盛土全体

| 常 時 | | 地 震 時 | |
|---|---|---|---|
| 最小安全率 | = 13.344 | 最小安全率 | = 3.125 |

【総 評】 「盛土全体」および「ひな壇部分」を通るすべりを想定し、安定計算を実施した結果、いずれのすべり面でも地震時の目標安全率( $F_s \geq 1$ )を満足した。したがって、当該盛土は「活動崩落の恐れがない」と判断する。
