大規模盛土造成地 宅地カルテ(概要・総評)

| 宅地概要(第二次スクリーニング結果) | | | | | | | | | |
|---|---|---|---|---|---|---|---|---|--|
| 盛土番号 | 2-③ | | 宅地名 | 住宅地 | | 造成(許可)年代 | S55 | | |
| 所在地住所 | 杵築市山香町 | | | | | | | | |

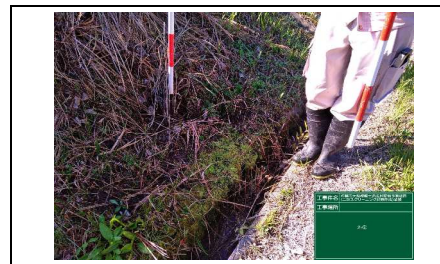
写真2 盛土下端部(末端先)  
ため池の排水管

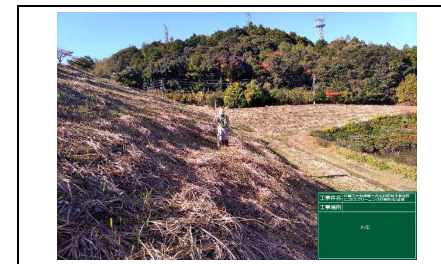
| 基 礎 資 料 整 理 | | | | 現 地 調 査 チ ェ ッ ク リ ス ト | | | | | | | | |
|---|---|---|---|---|---|---|---|---|---|---|---|--|
| | | | | 地 下 水 | ③ | ・盛土法面からの湧水 | ■ 有 □ 可能性有 □ 無 ( 法面の途中に数箇所湧水あり ) | | | | | |

写真3 盛土下端部(小段)  
法面からの湧水

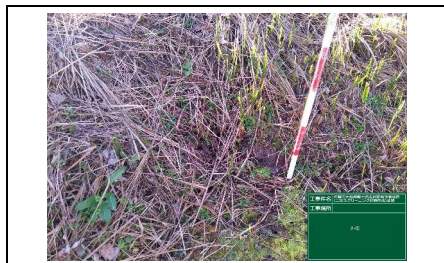
| 基 礎 資 料 整 理 | | | | 現 地 調 査 チ ェ ッ ク リ ス ト | | | | | | | | |
|---|---|---|---|---|---|---|---|---|---|---|---|--|
| | | | | | ・表面の不陸または凹凸 | ■ 有 □ 無 ( 表層崩壊跡あり ) | | | | | | |

写真4 盛土下端部(法面)  
法面の表層崩壊跡

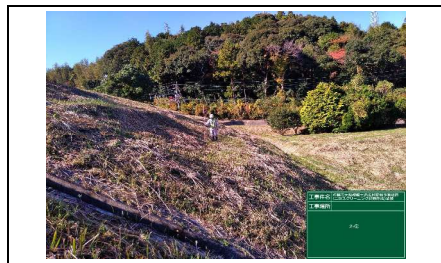
写真5 盛土下端部(小段)  
法面からの湧水

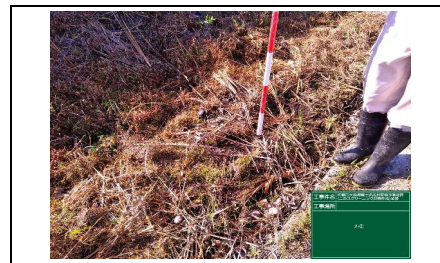
写真6 盛土下端部(法面)  
法面の表層崩壊跡

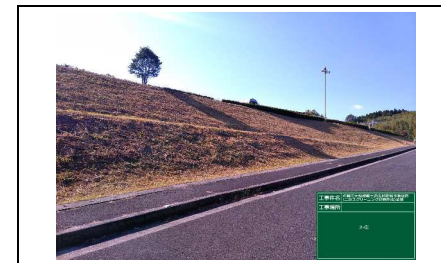
写真7 盛土下端部(小段)  
法面からの湧水

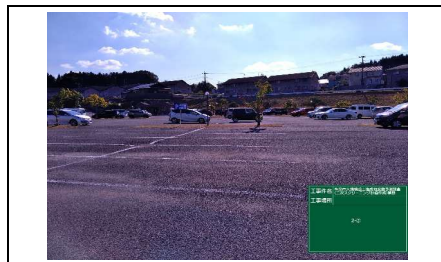
写真9 盛土境界付近  
地面の凹み

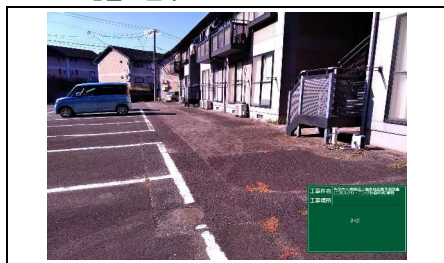
| 基 礎 資 料 整 理 | | | | 現 地 調 査 チ ェ ッ ク リ ス ト | | | | | | | | |
|---|---|---|---|---|---|---|---|---|---|---|---|--|
| ⑥ 変動確率 | ・その他特記事項 | — ( ) | | | 擁壁 | ・擁壁とその基礎の変状 | □ 有 ■ 無 ( 局所的に幅20mmのひび割れあり ) | | | | | |

写真12 盛土内状況  
擁壁のひび割れ W=20mm

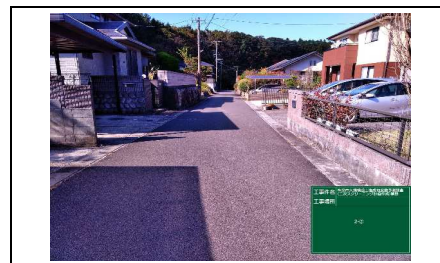
写真14 盛土境界付近  
擁壁のひび割れ W=30mm

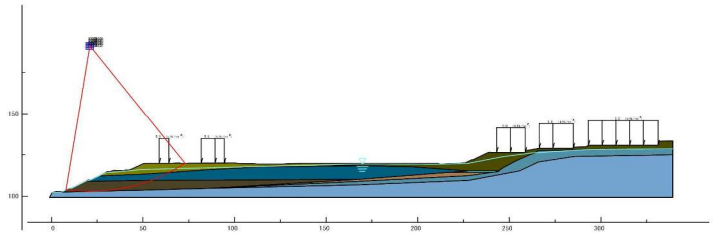
ひな壇部分(1段目)

| | 常時 | 地震時 |
|---|---|---|
| ひな壇部分(末端部) | 3.833 | 2.110 |

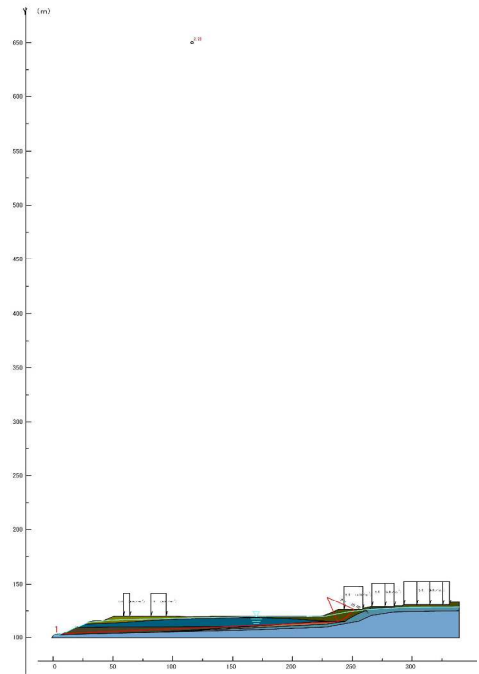
盛土全体

| | 常時 | 地震時 |
|---|---|---|
| 盛土全体(盛土内部) | 8.893 | 2.292 |
| 盛土全体(盛土境界) | 15.580 | 3.955 |

「盛土全体」および「ひな壇部分」を通るすべりを想定し、安定計算を実施した結果、いずれのすべり面でも地震時の目標安全率( $F_s \geq 1$ )を満足した。したがって、当該盛土は「活動崩落の恐れがない」と判断する。
